**MUNICIPALIDAD DE LAJA**

**PROYECTO LA SEÑORAZA**

**ESTUDIO PRELIMINAR DE  
MECÁNICA DE SUELOS - REV B**

**PABLO SANZAMA JARA  
INGENIERO CIVIL  
ROL 3-1056**

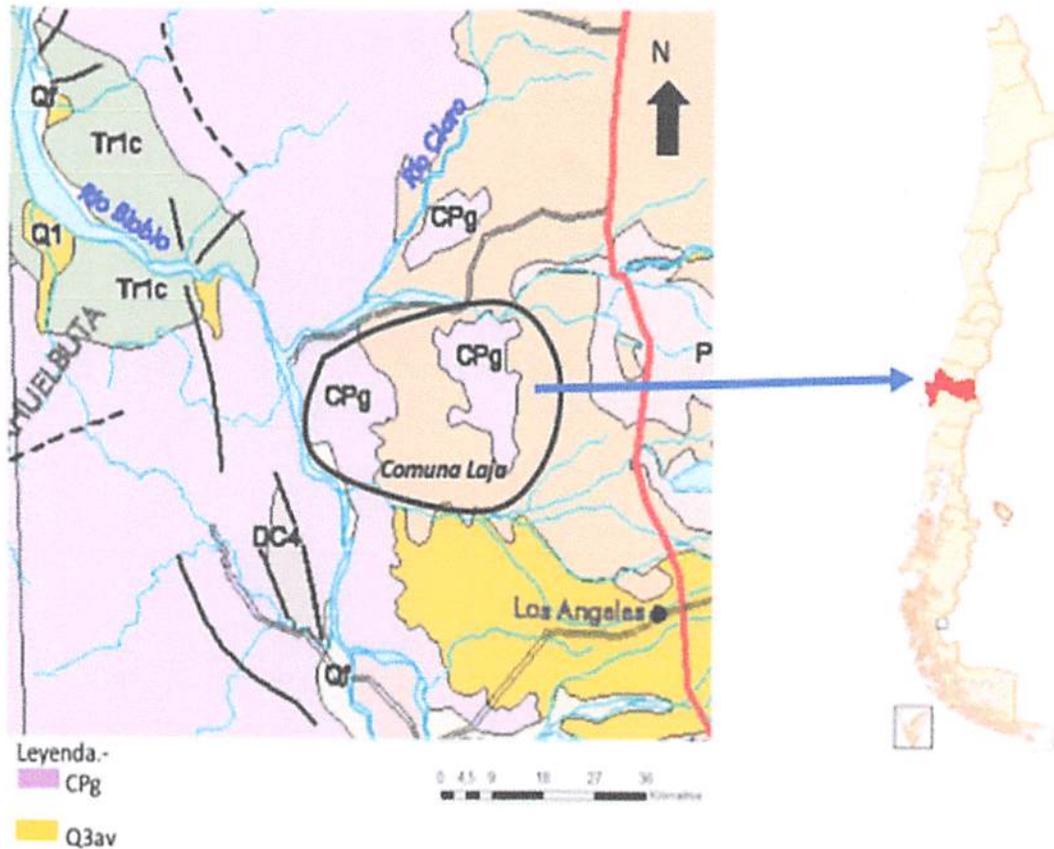
Figura 5.1: Mapa geológico del área de estudio (adaptado de Sernageomin, 2003)

El Mapa geológico de Chile (publicación digital Sernageomin, 2003), sitúa el terreno en la unidad CPg y Q3av, según lo que se muestra en la Figura 5.1.

De acuerdo a lo indicado en el mapa, se observa la geología de la comuna de Laja, el cual se caracteriza principalmente por dos grupos las cuales son CPg y Q3av, las que se describen a continuación;

**CPg:** Carbonífero- Pérmico (328-235 Ma). Se compone principalmente por granitos, granodioritas, tonalitas y dioritas, de hornblenda y biotita, localmente de muscovita.

**Q3av:** Cuaternario. Depósitos de avalancha volcánica, asociados a colapso parcial de edificios volcánicos.

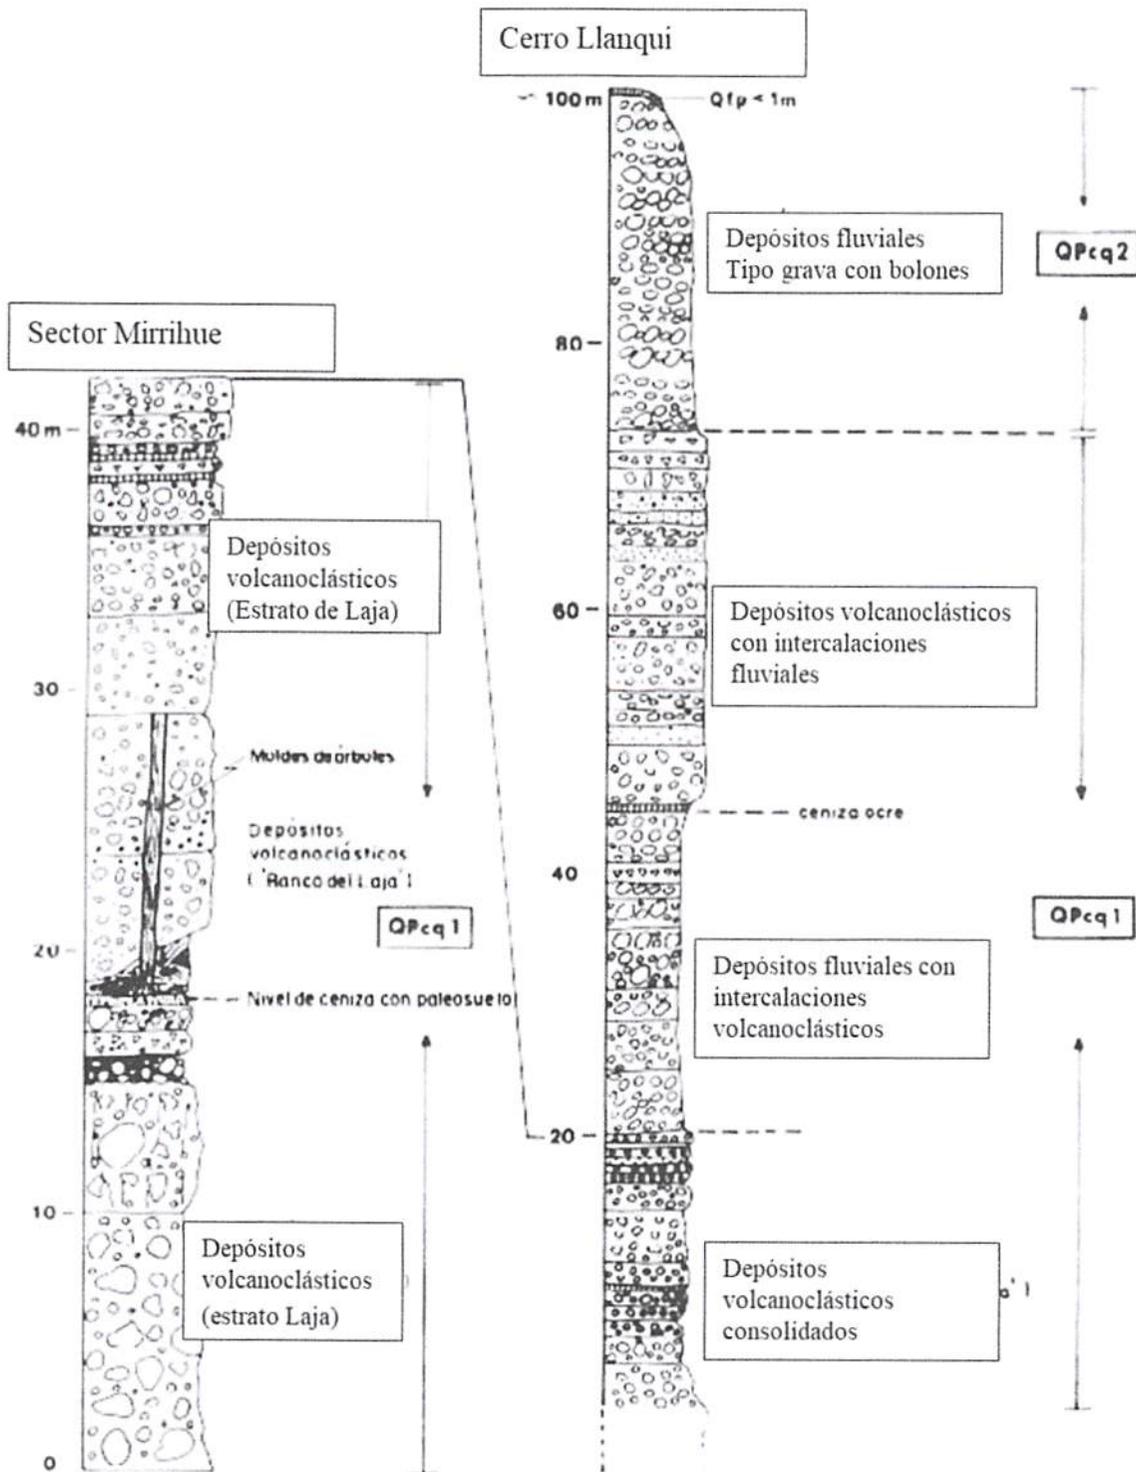
Figura 5.2: Columnas estratigráficas comparadas de la Unidad del Cono Poligénico de Quilleco.

En la Figura 5.2 se observa la columna estratigráfica de Mirrihue, ya que hay cuatro "estratos de Laja", que corresponden a flujos piroclásticos escoriáceos consolidados alternados con conglomerados volcánicos de origen lahárico, oleada de piroclastos y gravas de bolones intercalados. Alcanza un espesor de más de 40 m (150 km al suroeste).

Por otra parte, el afloramiento de Mirrihue es muy similar a la secuencia basal del cerro La Meseta, ubicada al oeste de la confluencia del río Laja, formada por una serie de estratos volcanoclásticos, constituidos por ignimbritas y brechas conglomerádicas laháricas. Hacia el este de La Meseta y al suroeste de Mirrihue, en el cerro Llanqui se observa un afloramiento de 100 m de espesor, donde aparece la secuencia volcanoclástica basal (Opq1) engranando con un mayor número de facies fluviales (ambiente deposicional más lateral), las cuales aumentan su predominancia hacia arriba. En la base y con ca. 20m expuestos, aparece la típica secuencia consolidada del 'banco del Laja', formada esencialmente por material piroclástico (clastos subredondeados a angulosos en una matriz de ceniza gris). Este sector está formado por gravas gruesas de bolones fluviales (ca. 25 m) intercalados con niveles que poseen una matriz piroclástica que, incluso, contiene pómez. Hacia arriba continúa un horizonte delgado de ceniza ocre (1- 0,5 m), sobre el cual se desarrolla una secuencia netamente volcanoclástica de 30 m de espesor, que comprende niveles tobáceos bastante competentes de color blanquecino. Hay gravas fluviales intercaladas dentro de esta masa tobácea volcanoclástica. En la parte superior, afloran depósitos elásticos estratificados de 25 m de espesor, a manera de un sombrero de gravas de bolones fluviales. Estos últimos niveles corresponden a la unidad o secuencia superior del Cono de Quilleco (QPcq2). (Thiele et al., 2015).

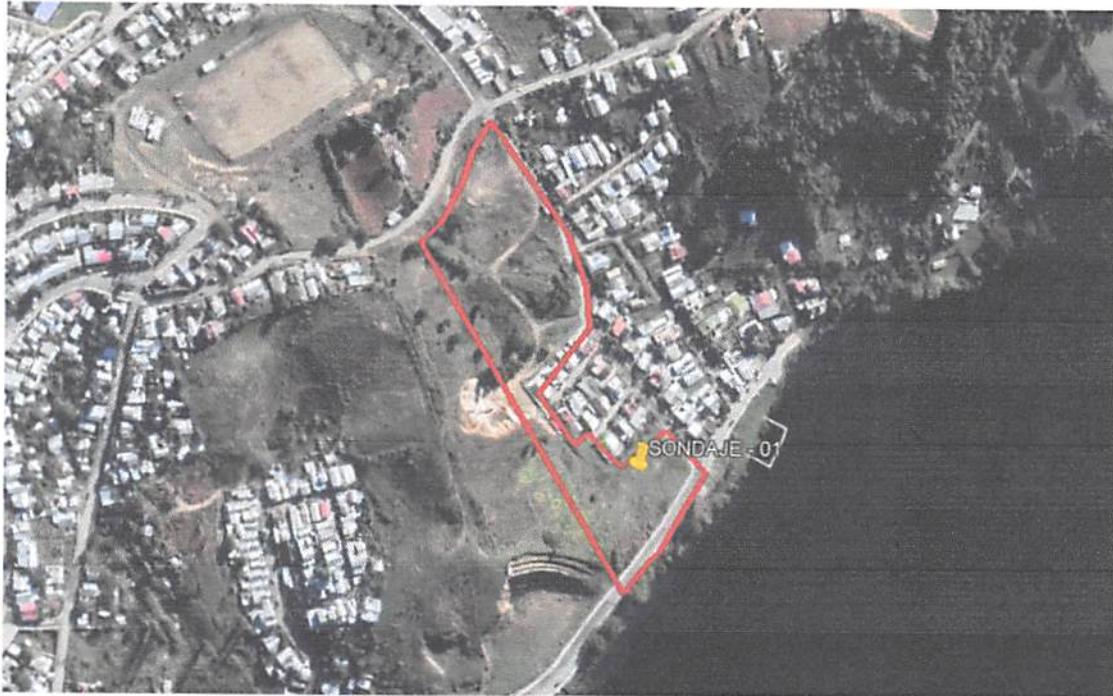
Figura 6.1: Ubicación Sondeaje de 15 m de profundidad.

En terreno se materializó la ejecución de 1 sondeaje con sonda rotativa de 15 m de profundidad. La ubicación se presenta en la Figura 6.1. Las muestras obtenidas del sondeaje se analizaron en el laboratorio Idiem, de la ciudad de Concepción. Cabe destacar que dicha empresa cuenta con acreditación por parte del INN y MINVU.

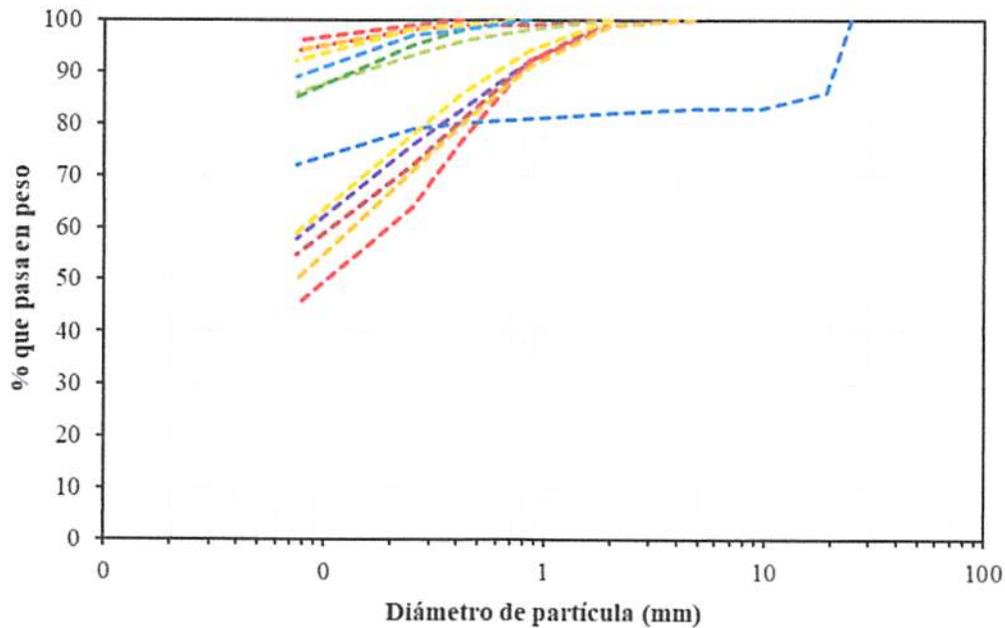
Figura 7.2: Distribución granulométrica de las muestras obtenidas de Sondaje 01.

En la Figura 7.2 se presenta a la distribución granulométrica de las muestras obtenidas del sondaje 01. En ella se puede observar que predominan los suelos finos.

En general, de la clasificación completa se obtiene mayoritariamente una denominación USCS tipo CL (Arcilla de Baja Plasticidad) junto con ML (Limo Arenosos de Baja Plasticidad) las que presentan un contenido de finos máximo de 96% y mínimo de 45% , Índice de plasticidad que varía entre 3% y 27%, humedad variable entre 35.70 y 17.60 %.

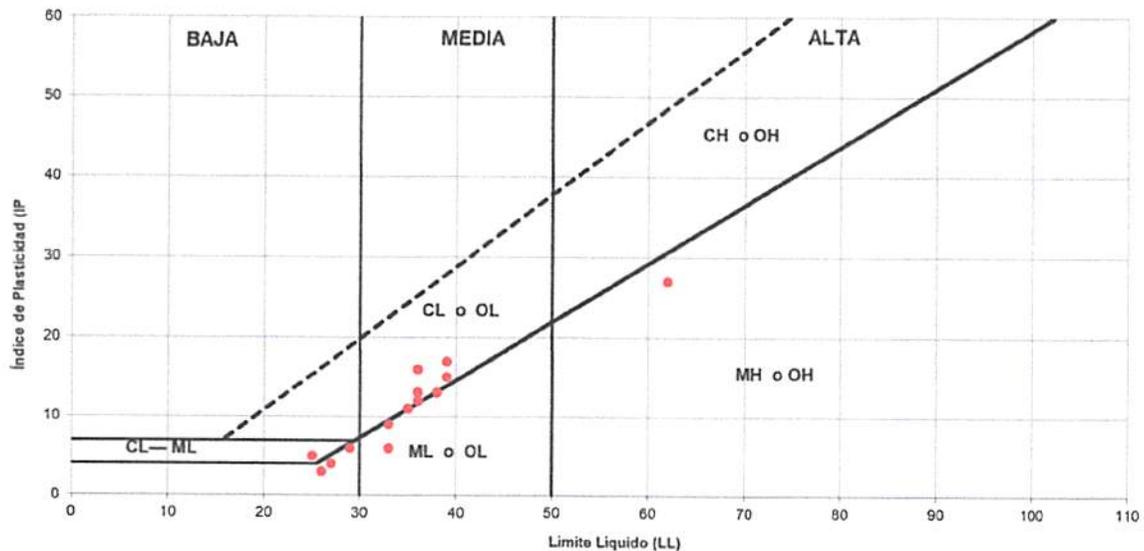
Figura 7.3 Carta Plasticidad Muestras Sondaje 01

En la Figura 7.3 se presenta la carta de plasticidad, donde se obtiene el tipo de suelo al cual pertenecen las muestras a partir del Límite líquido vs Índice de Plasticidad.

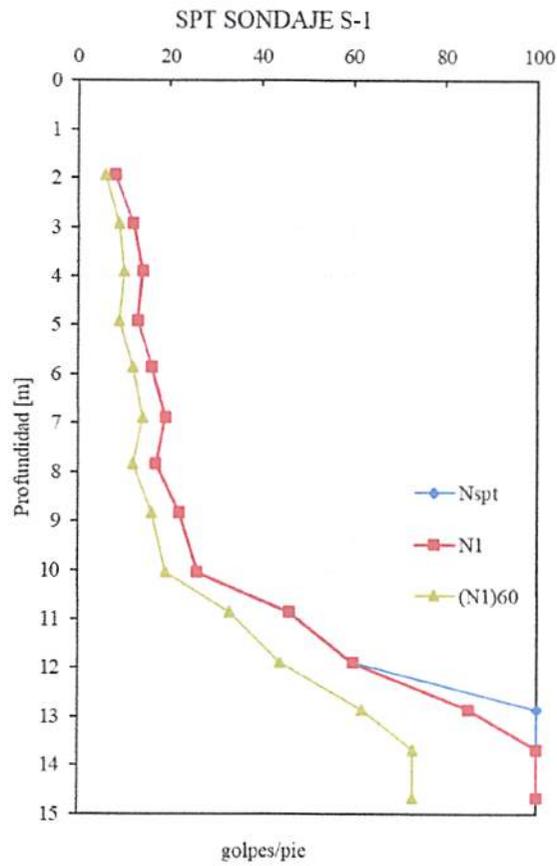
Figura 7.6 Registro de Sondaje.

Se presenta a continuación el registro corregido de golpes/pie obtenido del Sondaje S-01

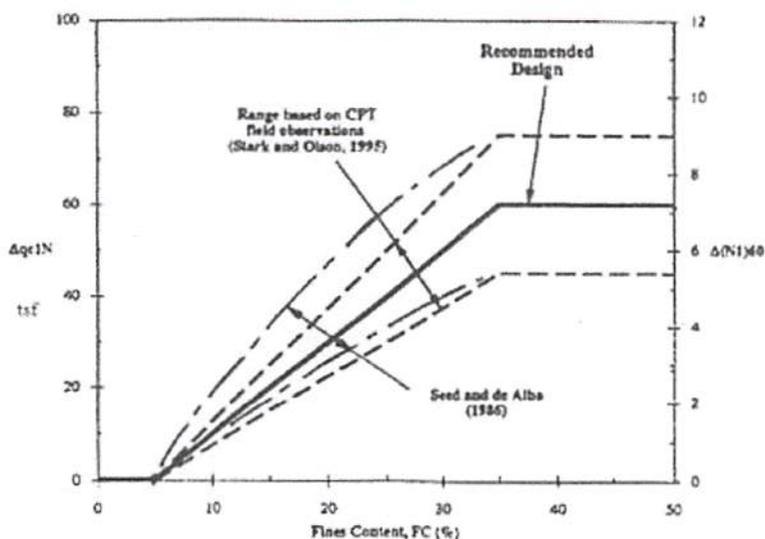
Figura 7.7: Factor de Corrección de SPT y CPT por contenido de finos (después de Seed, 1996).

Para el caso de suelos con contenido de finos, se realiza una corrección del valor  $N_{SPT}$ , de acuerdo a las recomendaciones de Idris & Seed (1997).

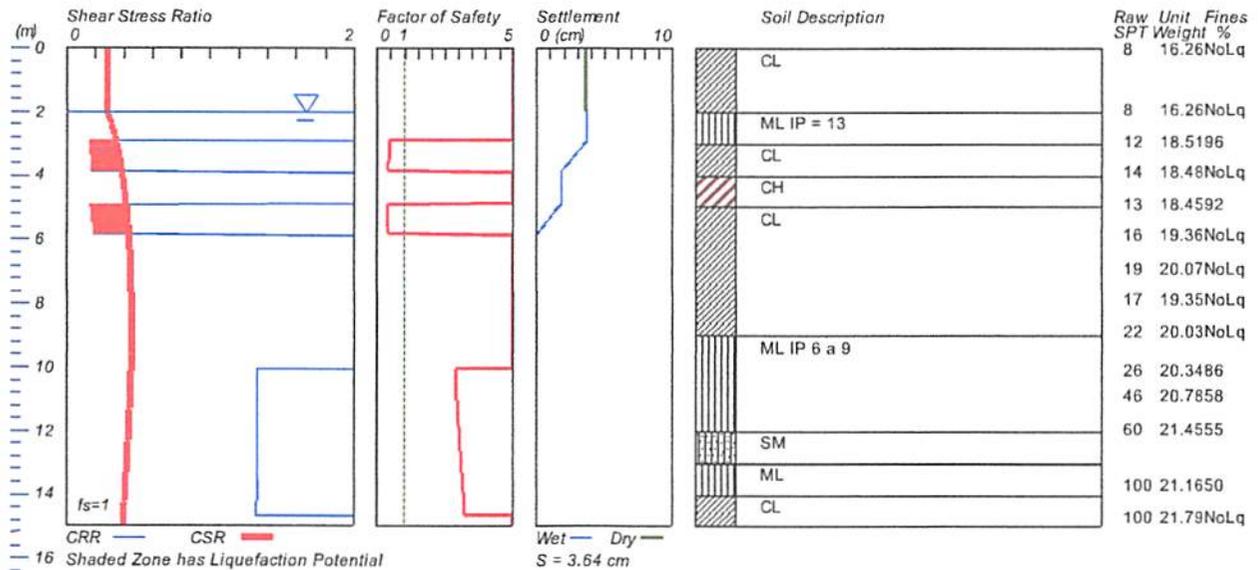
Figura 7.8 Análisis de Licuación

Para el análisis de licuación realizado al sondaje 01 se utilizó un sismo de magnitud 8.5 grados Richter, aceleración 0.4g.

Magnitude=8.8  
 Acceleration=0.45g

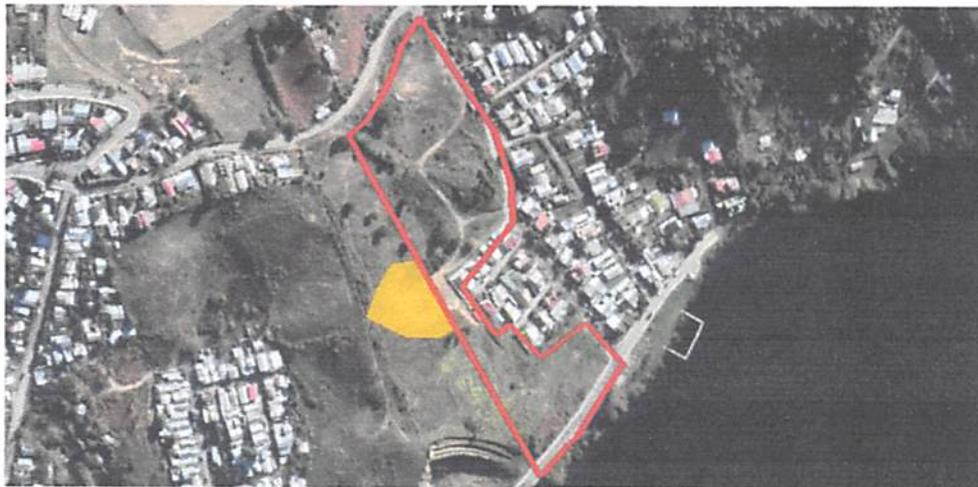
- Se deberá tener precaución con el sector achurado en imagen presentada a continuación, si bien este corresponde a un corte que está fuera del sitio, se deberá tener precaución ya que se detectó indicios de desplazamientos y derrumbes los cuales podrían tener efecto sobre construcciones aledañas.

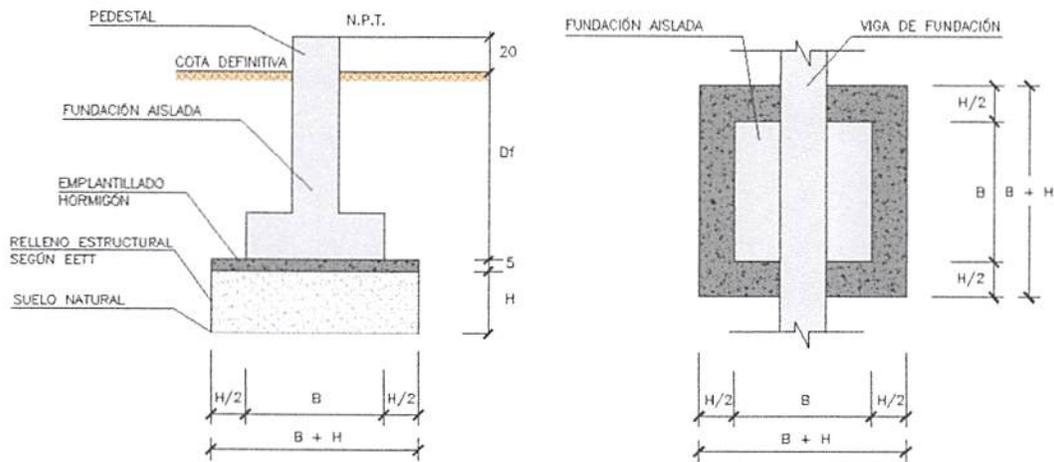
Figura 11.1: Esquema de fundación aislada sobre mejoramiento de suelo para el caso de viviendas

El esquema de fundación se ilustra en las Figuras 11.1 y 11.2, tanto para fundaciones aisladas como fundaciones corridas.

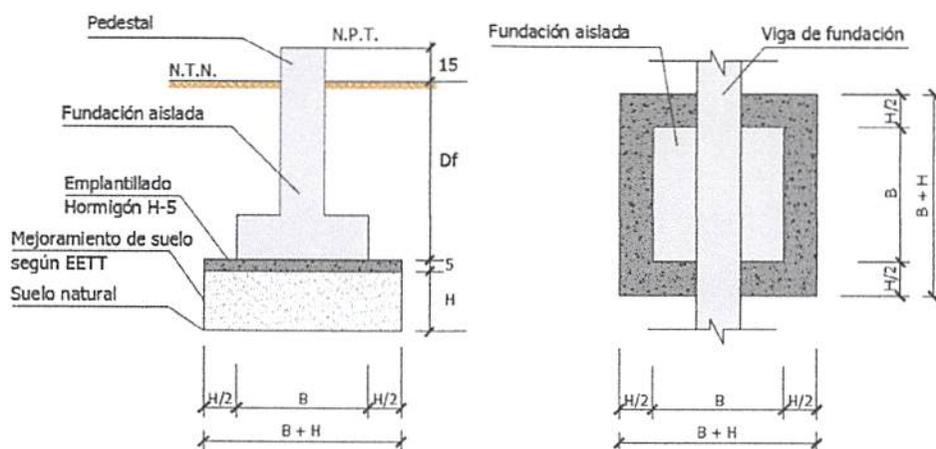
Figura 11.3: Esquema de fundación aislada sobre mejoramiento de suelo para el caso de edificios

El esquema de fundación se ilustra en las Figuras 11.3 y 11.4, tanto para fundaciones aisladas como fundaciones corridas.

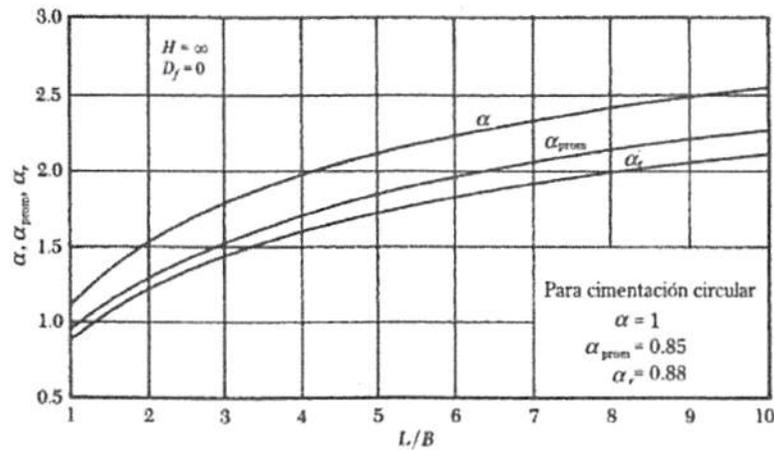
Figura 14.1: Valores de  $\alpha$

$$S_I = \frac{B * q}{E} (1 - \mu^2) * \alpha \quad (\text{Centro de fundación flexible})$$

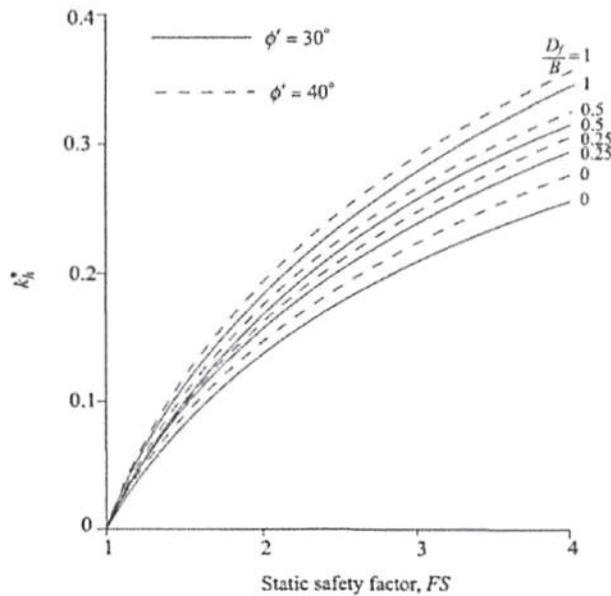
Figura 14.2: Aceleración crítica  $k_h^*$  para  $k_v = 0$  (Tomado de Braja 2010)

Los parámetros involucrados en el cálculo del asentamiento dinámico se incorporan en las siguientes figuras:

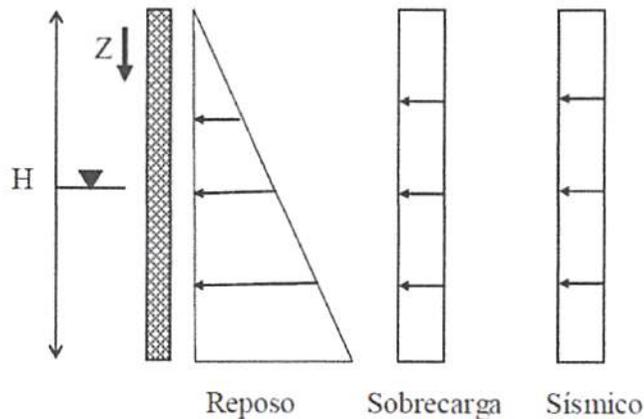
Figura 15.1: Esquema de empujes arriostrados por losas

Los empujes laterales que actuarán sobre las obras, tendrán las siguientes magnitudes.

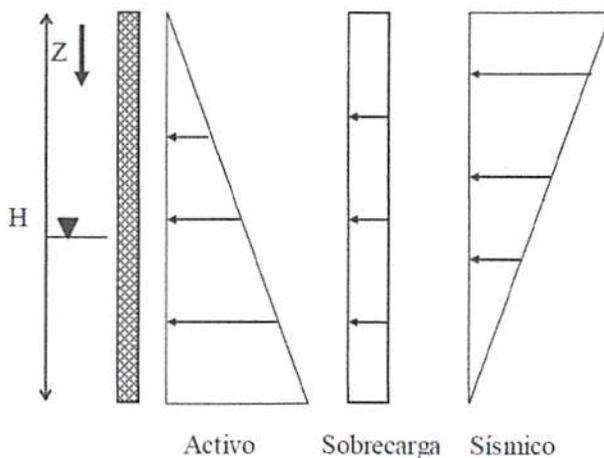
Figura 15.2: Esquema de empujes en muros no arriestrados

15.2 MUROS DE CONTENCIÓN NO ARRIOSTRADOS.

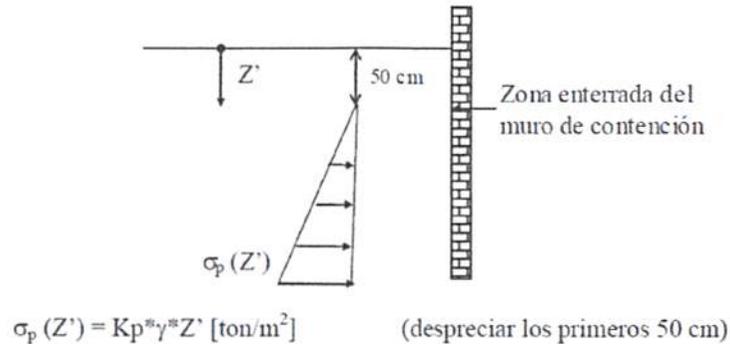
Figura 15.3: Distribución del empuje pasivo.

El empuje pasivo a considerar en la zona enterrada de los muros de contención se calculará de acuerdo a la siguiente formulación:

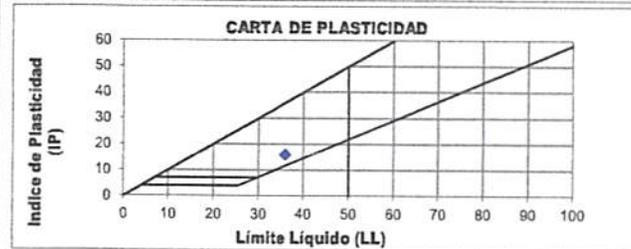
TAMICES ASTM	Abertura (mm)	% que pasa
6"	150,0	
4"	100,0	
3"	80,0	
2 1/2"	63,0	
2"	50,0	
1 1/2"	37,5	
1"	25,0	
3/4"	19,0	
3/8"	9,50	
N° 4	4,75	
N° 10	2,00	100
N° 20	0,85	98
N° 40	0,425	96
N° 60	0,250	93
N° 200	0,075	86
Límite Líquido		36
Límite Plástico		20
Índice de Plasticidad		16
Dens. Partículas Sólidas (g/cm <sup>3</sup> )		2,57
Humedad Natural (%)		26,4
(*) Clasificación AASHTO		A-6(13)
(*) Clasificación USCS		CL

Arcilla de baja plasticidad

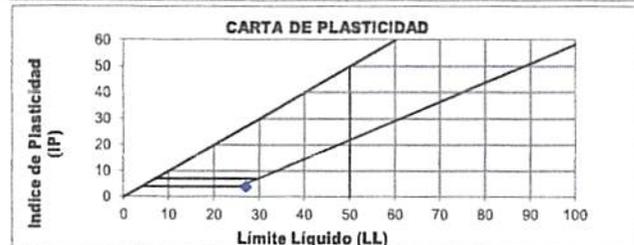
TAMICES ASTM	Abertura (mm)	% que pasa
6"	150,0	
4"	100,0	
3"	80,0	
2 1/2"	63,0	
2"	50,0	
1 1/2"	37,5	
1"	25,0	
3/4"	19,0	
3/8"	9,50	
N° 4	4,75	100
N° 10	2,00	99
N° 20	0,85	91
N° 40	0,425	80
N° 60	0,250	71
N° 200	0,075	50
Límite Líquido		27
Límite Plástico		23
Índice de Plasticidad		4
Dens. Partículas Sólidas (g/cm³)		2,73
Humedad Natural (%)		20,2
(*) Clasificación AASHTO		A-4(0)
(*) Clasificación USCS		ML

Limo arenoso de baja plasticidad

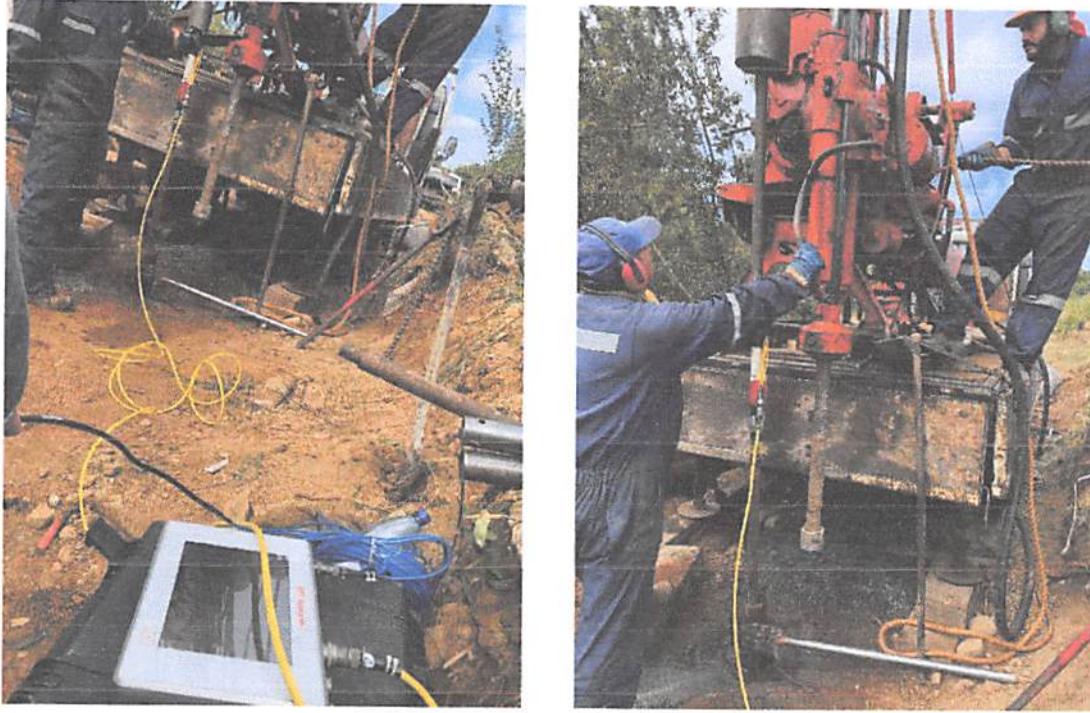
Figura 2: Maquina HF-3 y equipo SPT Analyzer.

Como se ha indicado, fueron realizados ensayos de SPT con un martinete manual montado sobre una Maquina marca HF-3, este martinete es de fabricación propia, la figura N°2 muestra las características del equipo de SPT manual utilizado. Cabe precisar que la masa del martinete fue verificada en laboratorio IDIEM y altura de caída del sistema fue verificada durante la ejecución de los ensayos, por lo tanto, se considera que cumple con lo establecido en la norma ASTM 1586.

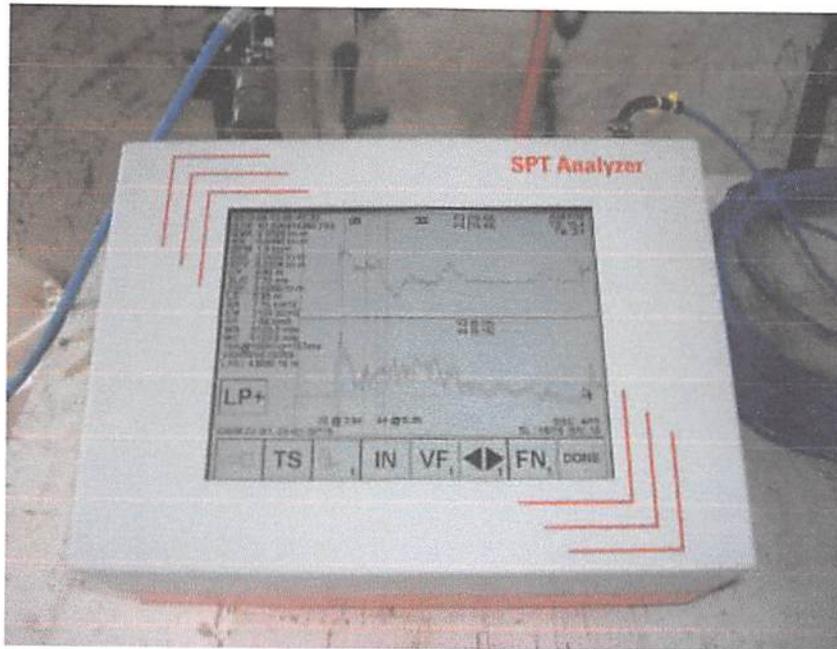
Fotografía 1: equipo SPT Analyzer

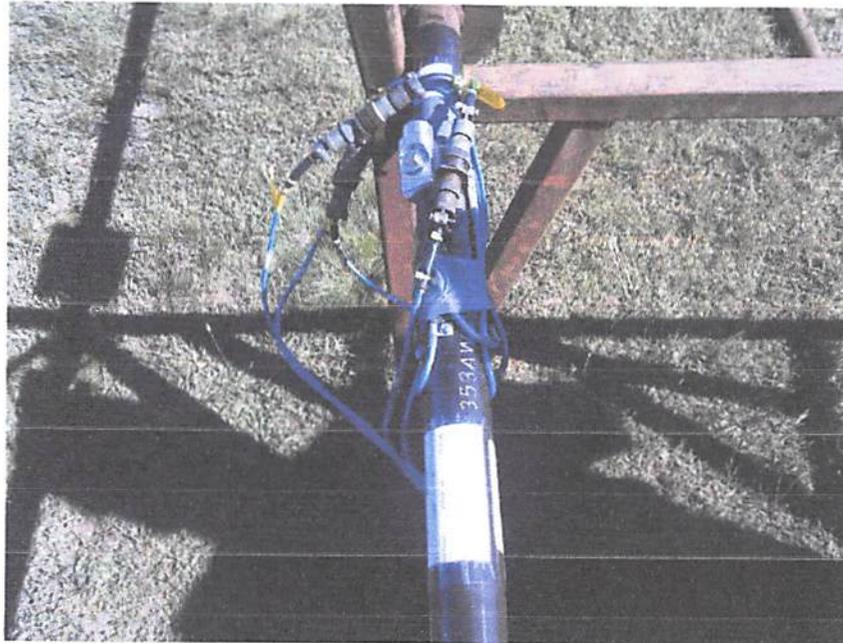
Fotografía 2: barra con sensores de aceleración y deformación de equipo SPT Analyzer

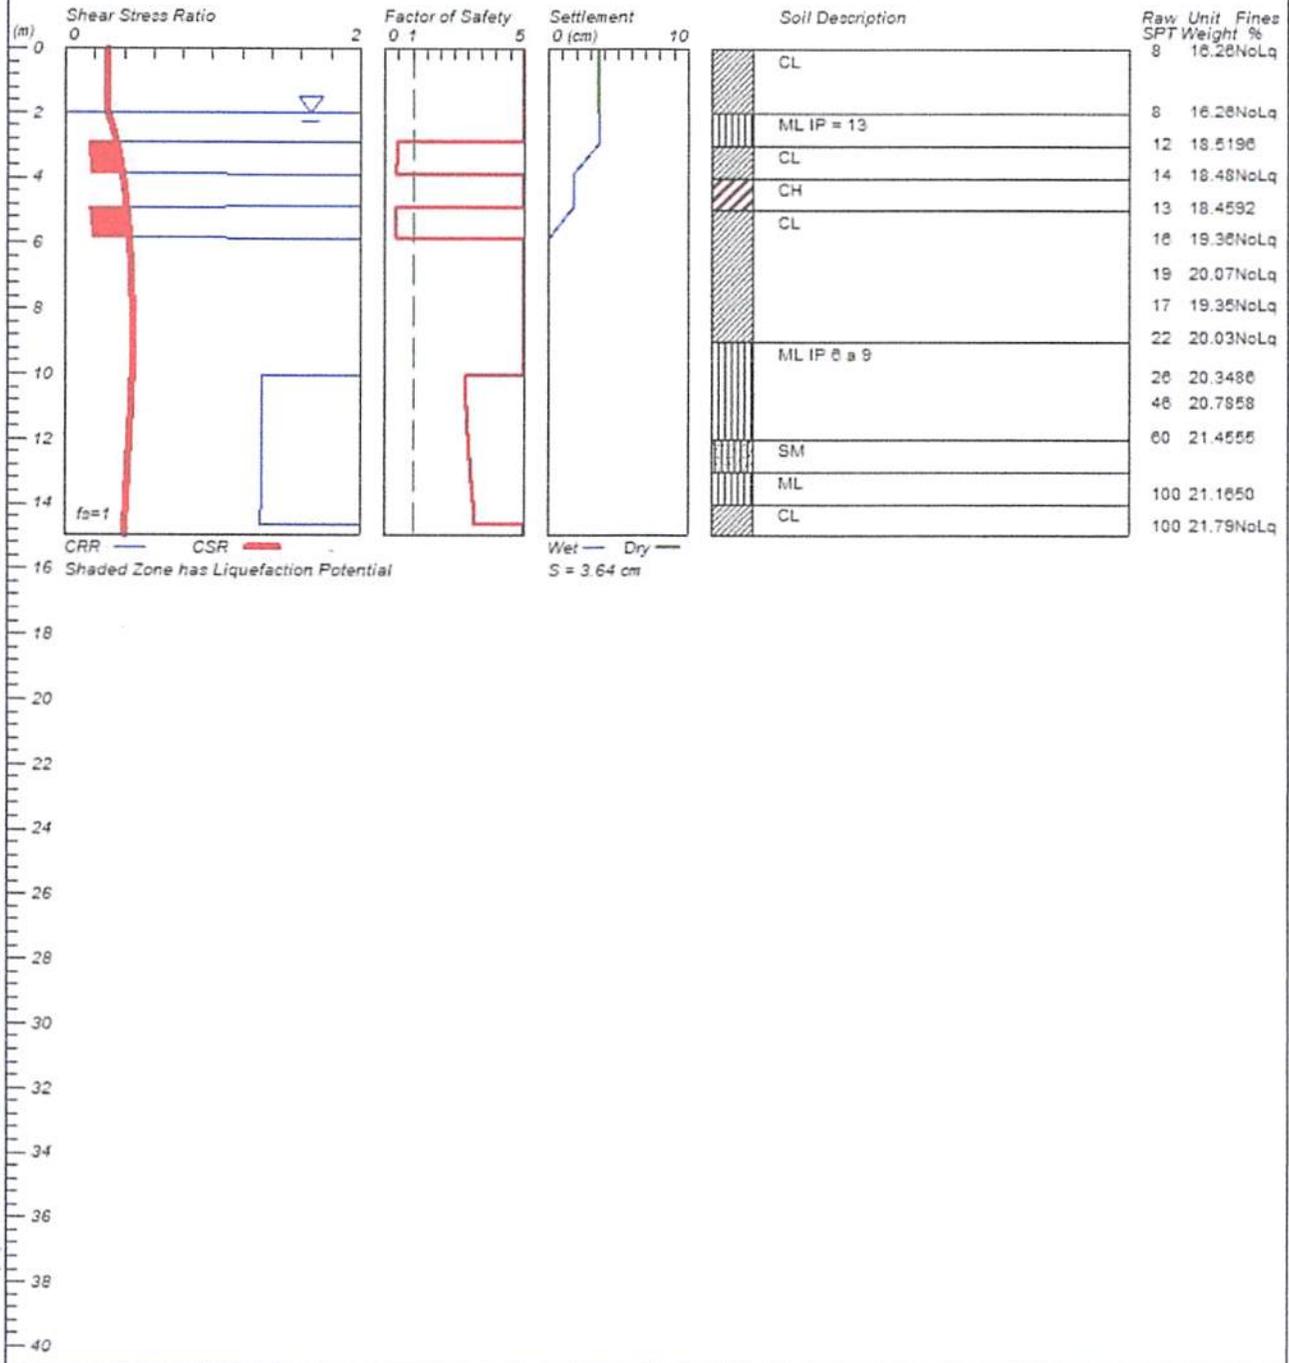
Análisis de Licuación LAJA.cal

Magnitude=8.8  
Acceleration=0.45g

Earthquake Magnitude=8.8  
2. Settlement Analysis Method: Ishihara / Yoshimine\*  
3. Fines Correction for Liquefaction: Stark/Olson et al.\*  
4. Fine Correction for Settlement: During Liquefaction\*  
5. Settlement Calculation in: All zones\*  
6. Hammer Energy Ratio, Ce=0.97  
7. Borehole Diameter, Cb=1  
8. Sampling Method, Cs=1  
fs=1, Plot one CSR (fs=1)  
10. Use Curve Smoothing: Yes\*  
\* Recommended Options
